**MINISTÉRIO PÚBLICO FEDERAL
PROCURADORIA GERAL DA REPÚBLICA
SECRETARIA DE PERÍCIA, PESQUISA E ANÁLISE
CENTRO NACIONAL DE PERÍCIA**

PARECER TÉCNICO Nº 393/2018/SPPEA

REFERÊNCIA	Inquérito Civil Público nº 1.27.000.000581/2015-75
UNIDADE SOLICITANTE	Procuradoria da República no Piauí
INTERESSADO	Procurador da República Antônio Cavalcante de Oliveira Junior
ASSUNTO	Acompanhamento do projeto de duplicação da Av. Boa Esperança (que faz parte da implantação do Projeto Lagoas do Norte), situada no bairro São Joaquim, nesta capital, cujo programa de trabalho prevê o reassentamento de famílias que residem nos imóveis ao longo da avenida
TEMÁTICA	Direitos Sociais e Atos Administrativos em Geral
SISTEMA PERICIAL	SEAP/PGR - 000170/2018
COORDENADAS GEOGRÁFICAS	Feição considerada: (x) pontual () linear () poligonal Lat./Long.: 5°03'07.15"S / 42°50'13.08"O

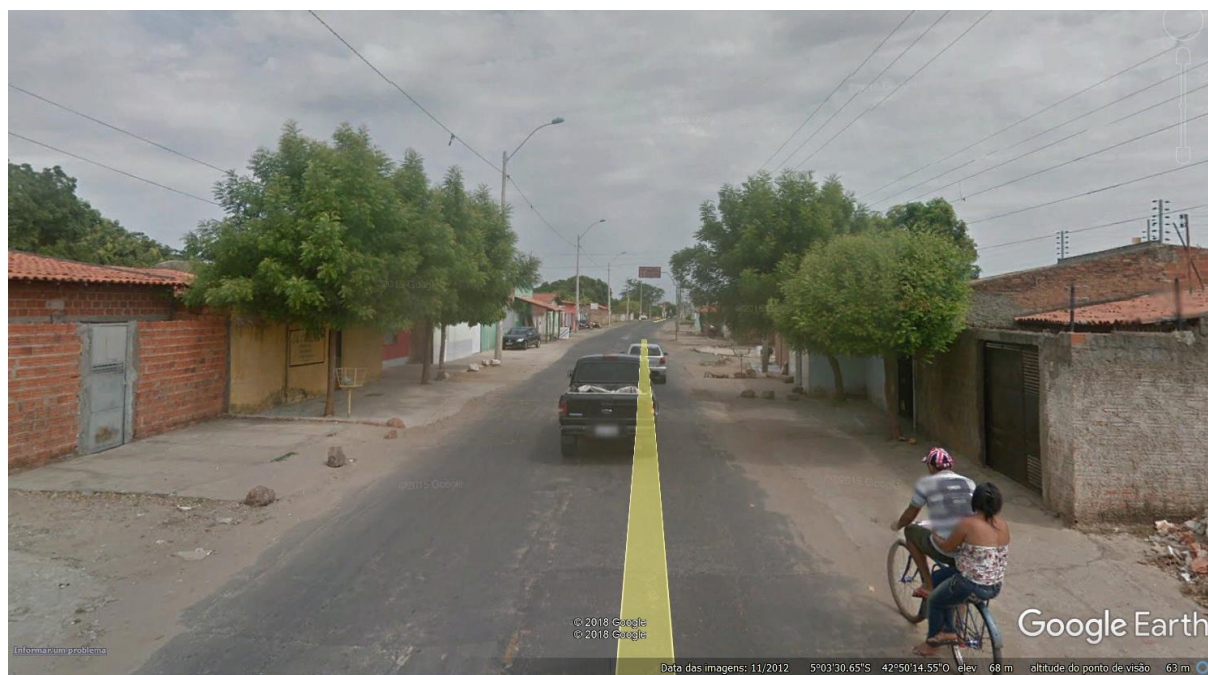
Figura 3 - Vista de trecho da Avenida Boa Esperança. Ocupação perimetral

40.7 Mesmo sem o detalhamento dos projetos, através de imagens obtidas no sistema Google Earth, observou-se que no perímetro da Avenida Boa Esperança há muitas edificações e, para sua duplicação, terão que ser removidas. Logo, verifica-se que tal providência será o principal motivador de reassentamentos para implantação dos projetos sob apreço. Abaixo está uma imagem da Avenida, do ano de 2012, na altura do número 4100, no bairro São Joaquim:
